沈阳福联铁粉加工有限公司尾矿库库址位于辽宁省沈阳市浑南区王滨乡尖山子村，为山谷型尾矿库，设计总坝高 16.28m，总库容 $9.9 \times 10^4 \text{m}^3$ ，为五等库，排洪系统采用溢洪道。

2025 年 12 月 17 日，我公司评价组对该项目进行了实地勘察、测量和资料收集工作，并提出现场整改意见，企业认真落实，在详细的实地考察、资料分析和现场调研，依据相应的法律法规和技术标准、初步设计文件及委托方所提供的其他资料，分析了尾矿库可能存在的主要危险、有害因素，并运用安全检查表法、定量分析法进行了评价，在评价的基础上提出了相应的措施和建议，最终得出了该项目的安全现状评价结论，于 2026 年 1 月编制完成了《沈阳福联铁粉加工有限公司尾矿库安全现状评价报告》。

本次安全现状评价的对象：沈阳福联铁粉加工有限公司尾矿库。

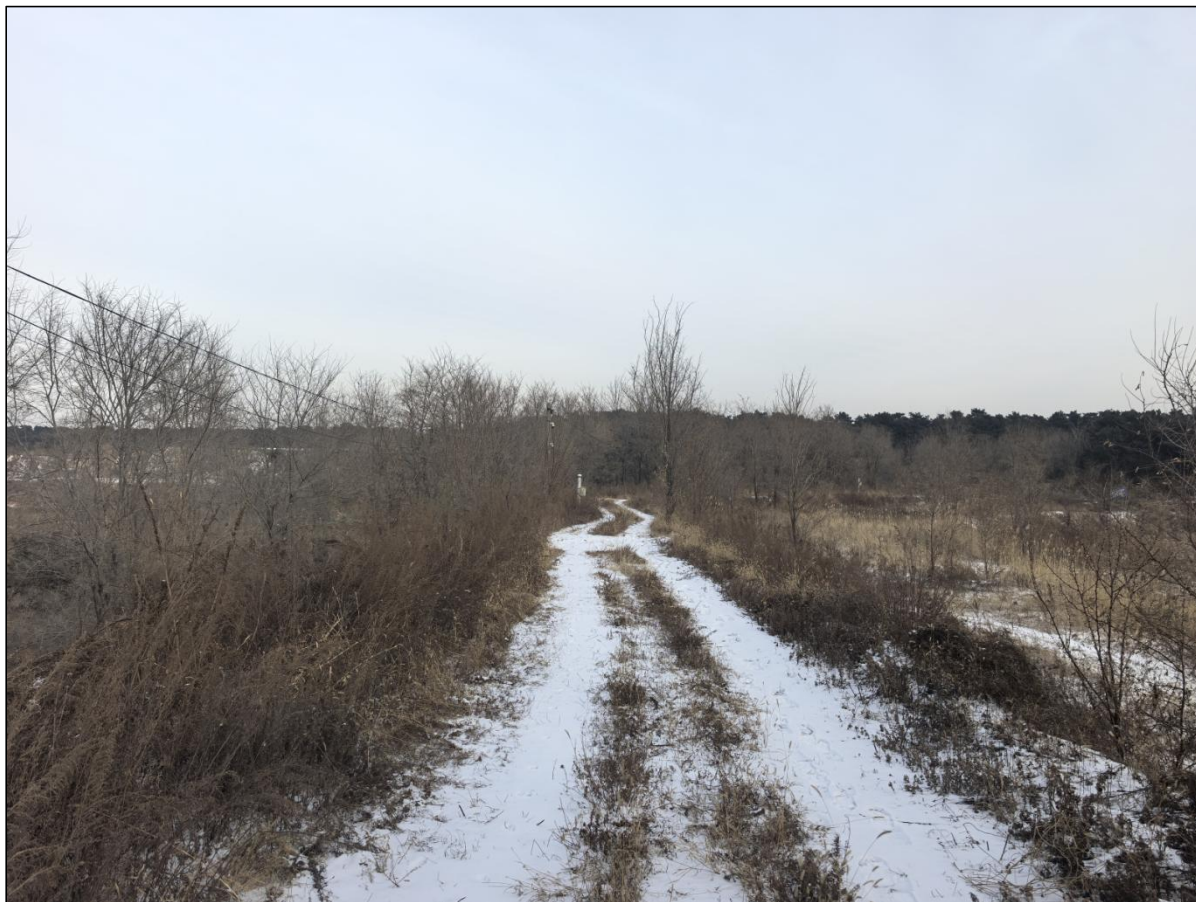
图 2-3 尾矿坝坝顶

经现场踏勘并查阅现状实测图纸、勘察报告，该尾矿库坝体目前仅有初期坝，无尾矿堆积坝。初期坝筑坝材料为人工填土，坝轴线处地面标高为 126.9m，坝顶标高为 140.0m，坝高 13.1m，坝顶宽度约为 3.0m，外坡比约为 1:2.0。坝体外坡生长着较多树木，坝脚、坝面及坝肩均未见排水沟。

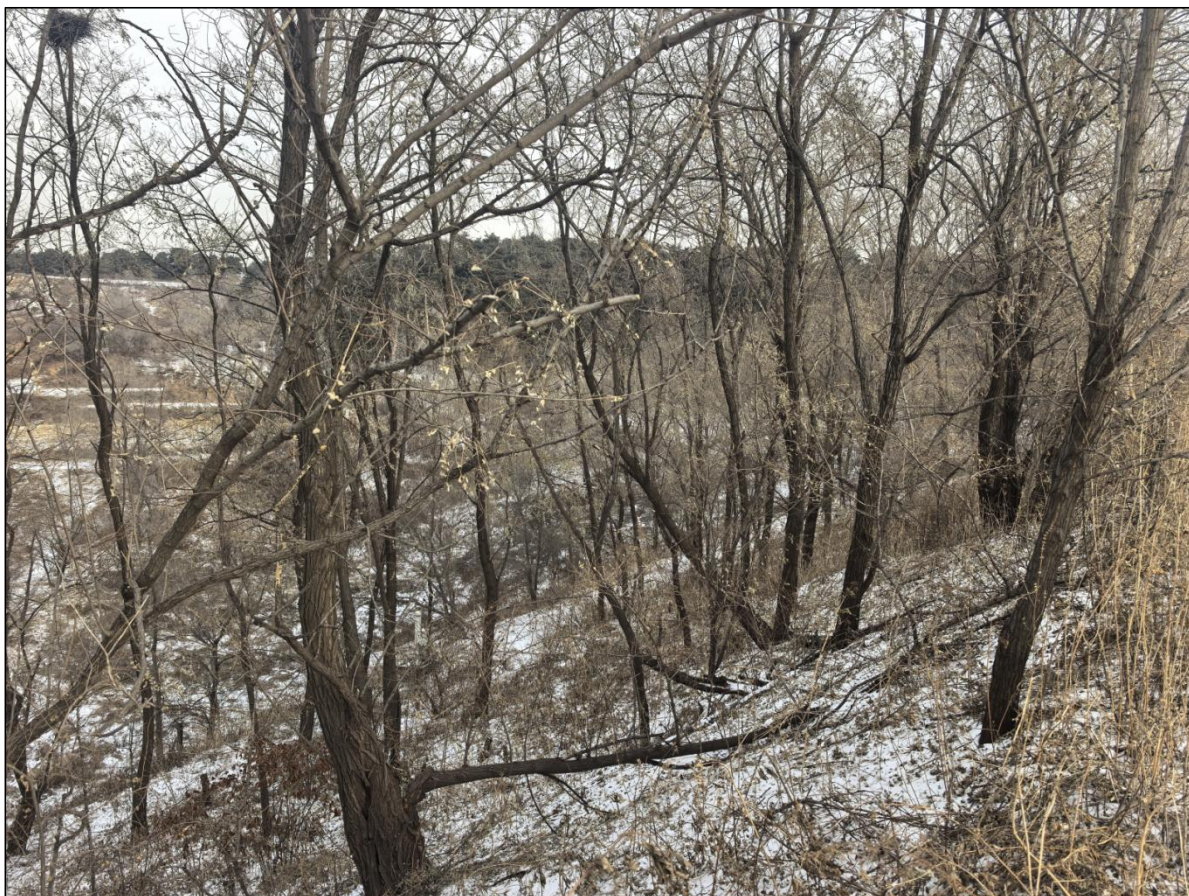
图 2-4 尾矿坝外坡

序号	检查项目	检查依据	实际情况	结论
7	坝肩截水沟和坝坡排水沟断面尺寸是否与设计相符，是否存在衬砌变形、破损、断裂和磨蚀，沟内是否淤堵，沿线山体是否稳定。	《尾矿库安全规程》第 9.3.6 条	未修建坝肩和坝坡排水沟。	不符合
8	初期坝为土质坝，坝高 13.78m，坝顶宽度 5.0m，外坡比 1:2.0。	《初步设计》 《回采设计》	初期坝筑坝材料为人工填土，坝高 13.1m，坝顶宽度 3.0m，外坡比 1:2.0。坝高和坝顶宽度与原设计略有出入。	不符合

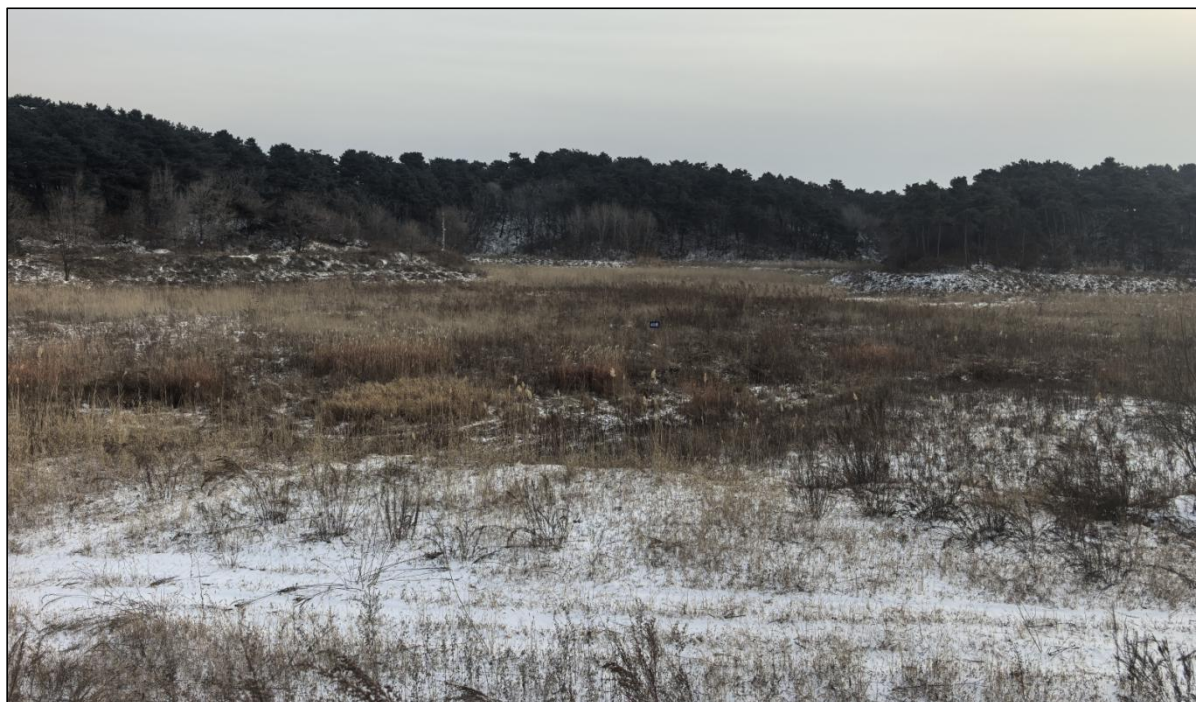
图 2-5 库内干滩

该尾矿库目前处于停产状态，未进行尾矿输送及排放。坝前约 15m 宽度范围内的尾砂滩面标高约为 139.68m，坝前 15m 至库外间尾砂滩面标高 135.62m~137.93m，滩面平均坡度约为 1%，滩面凹凸不平，杂草丛生。

现状排洪系统进水口标高较高，当库内水位达到溢洪道泄洪标高时，安全超高能够满足设计要求，不会发生洪水漫顶事故。干滩长度无法满足设计要求，坝前积水易造成浸润线升高，降低坝体抗滑稳定性，存在发生溃坝、滑坡的可能性。坝面未设置排水沟，暴雨能引起坝面冲刷拉沟，破坏坝体的整体性和稳定性。

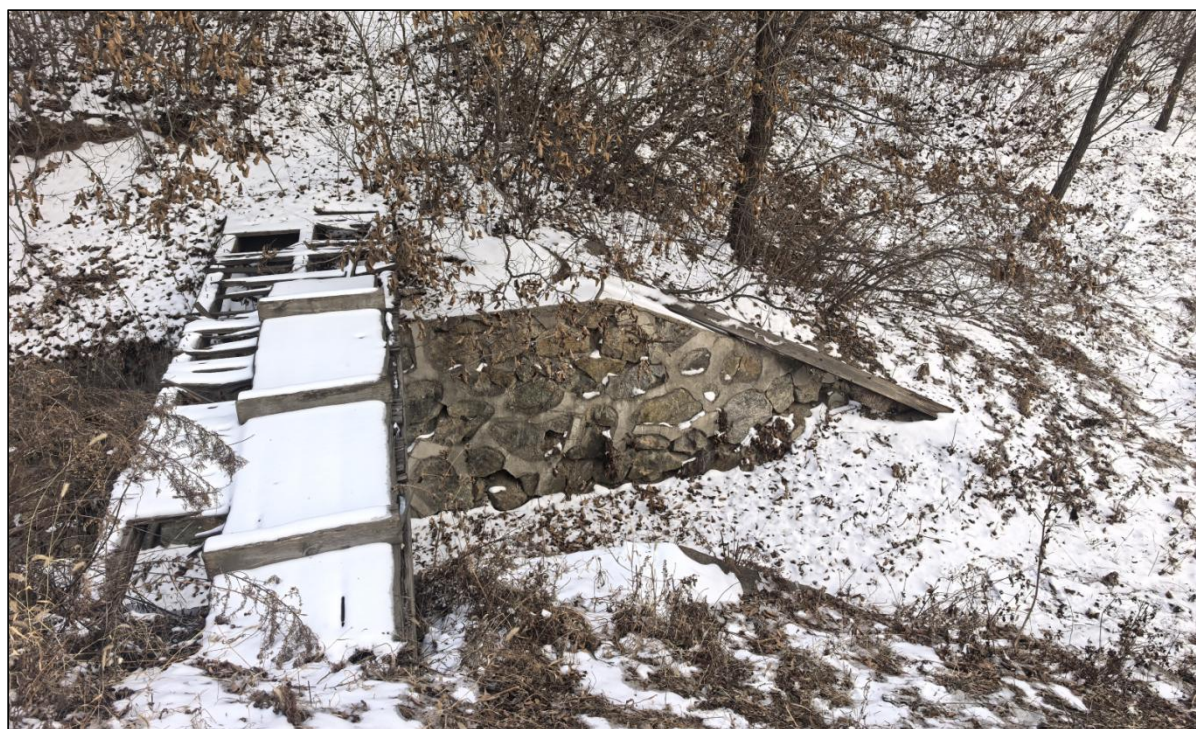
图 2-6 溢洪道进水口

库内采用溢洪道进行排洪，布置在库区的东侧，为浆砌石结构，采用水泥砂浆勾缝，断面为矩形，进水口处底宽 2.0m，深 1.3m，过流段底宽 1.8~2.0m，深 1.3m，进水口堰底标高约为 137.7m，平均纵坡约为 2%。

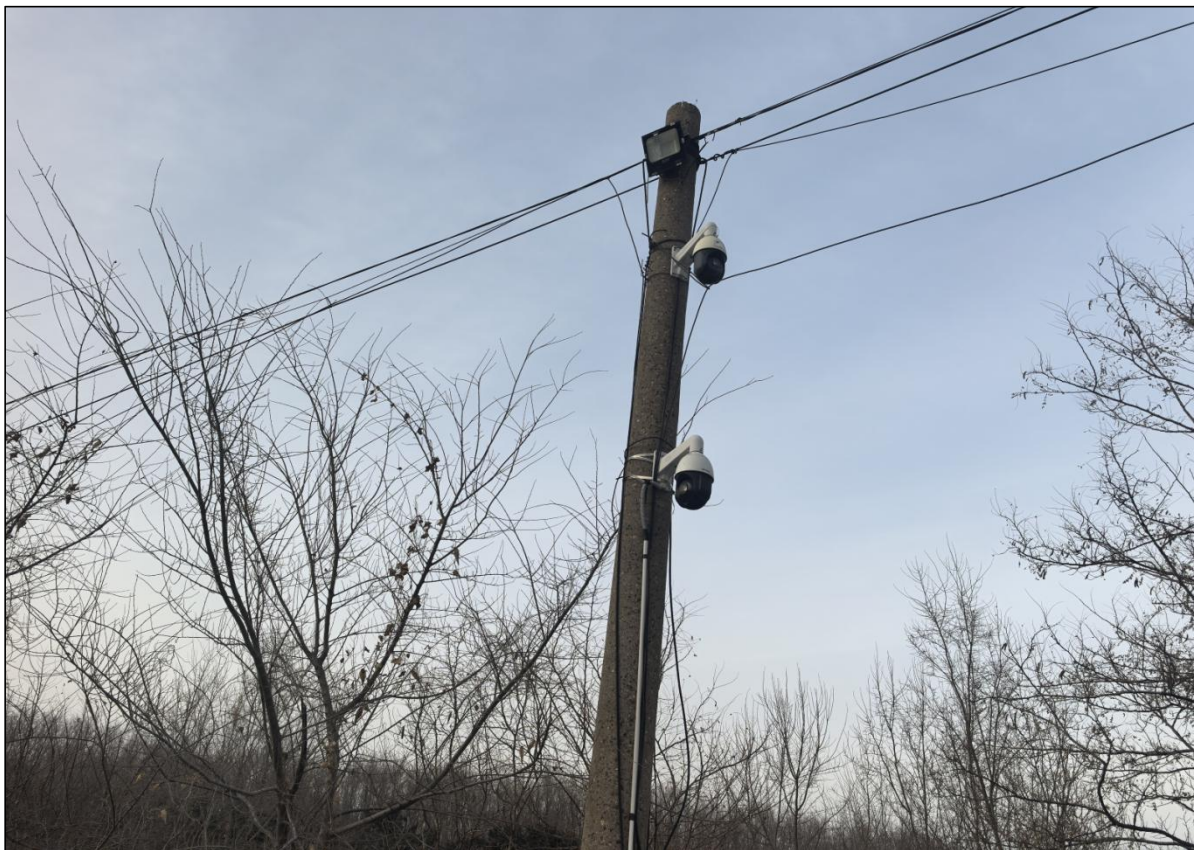
图 2-8 监控设施

在尾矿坝坝顶设有 1 个在线表面位移监测点，3 个人工位移监测点，3 个在线浸润线监测点，3 个人工浸润线监测点。在溢洪道进水口处设有 1 个在线库水位监测点，办公室附近设有 1 个在线降雨量监测点。在尾矿坝坝顶、溢洪道进水口附近设有视频监控设施。

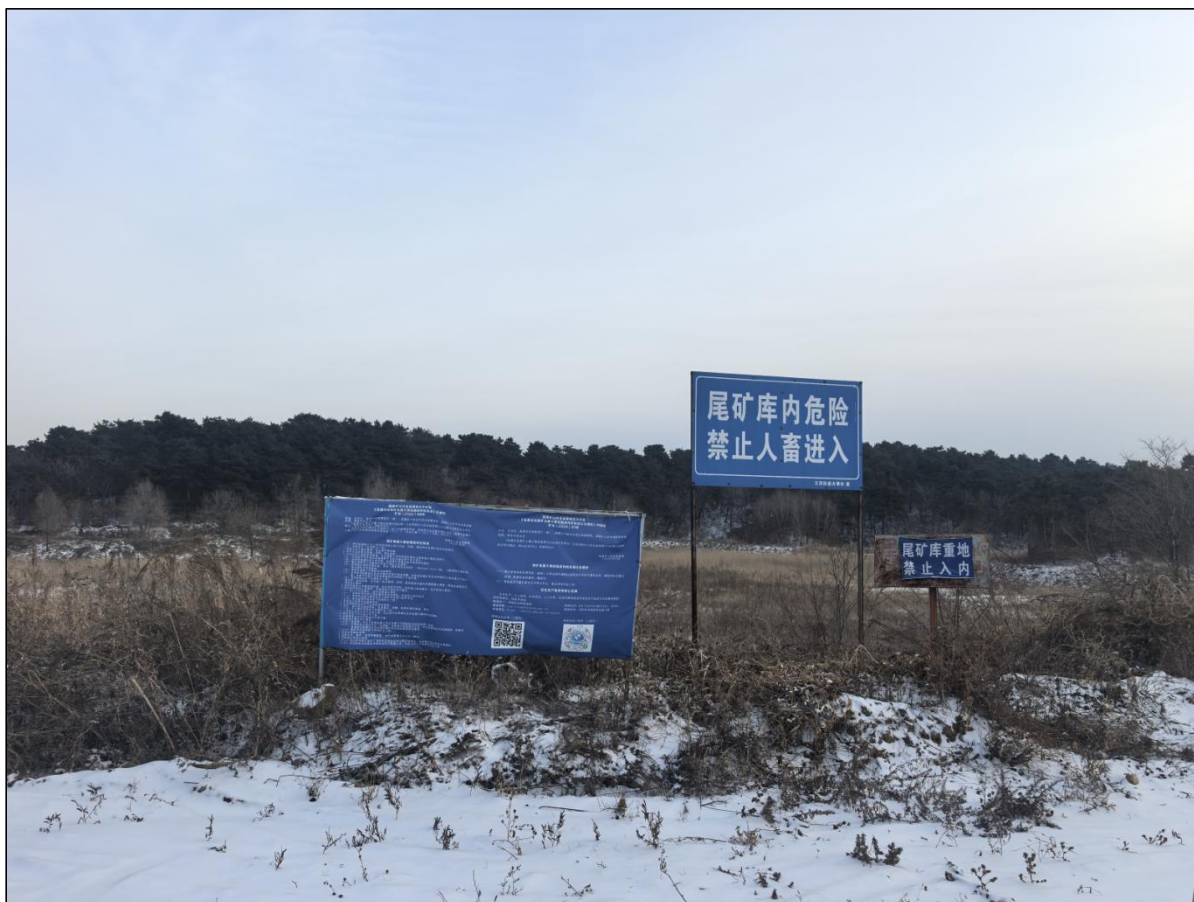
图 2-10 安全警示标志

为防止外来人员误入尾矿库内，在尾矿库周边和易发生危险位置设有安全警示标志。

(4) 加强库区周边的安全警示标志和坝上照明设施的巡视检查，确保其完整性和适用性，发现破损、丢失的，及时更换。

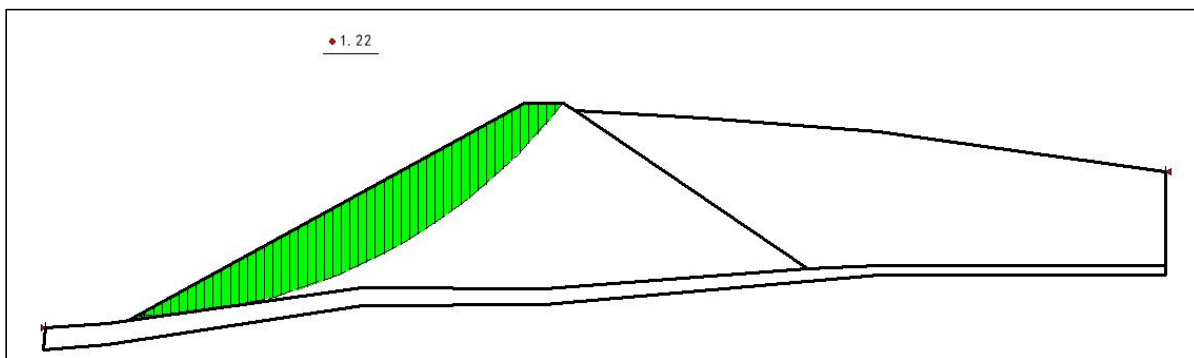
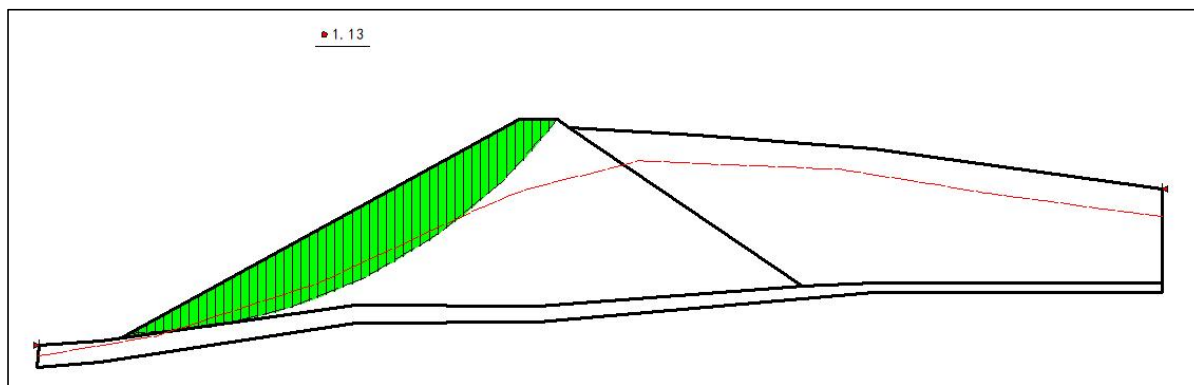
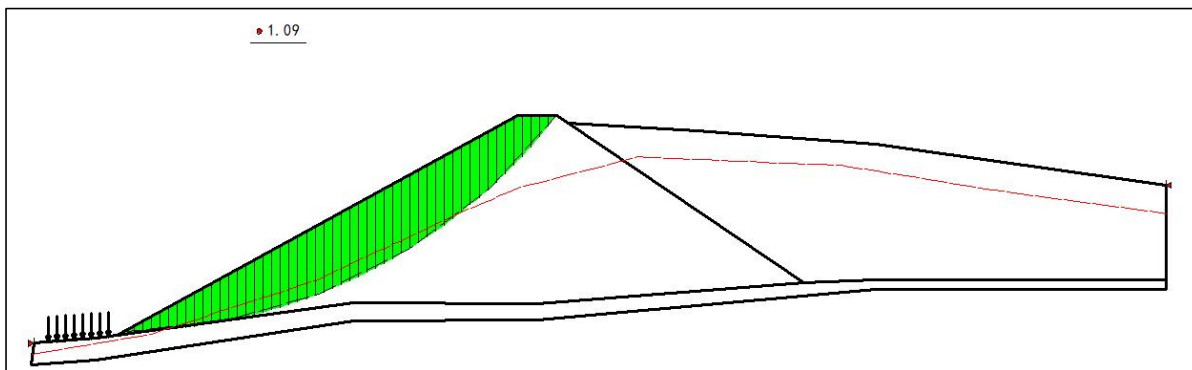
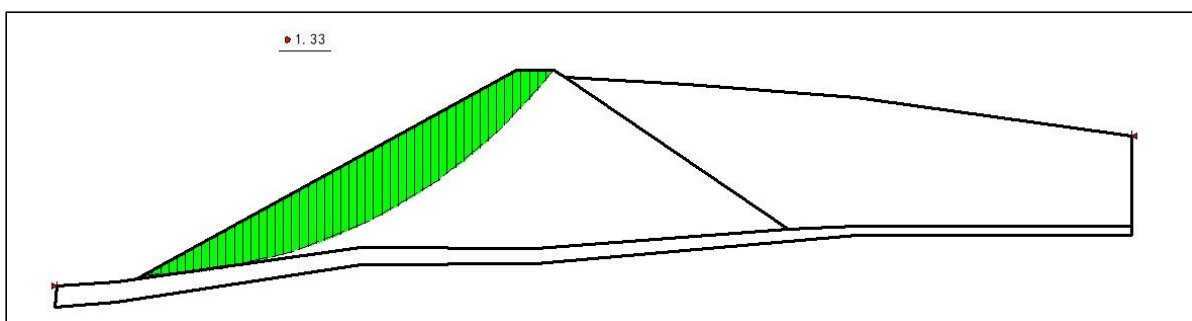
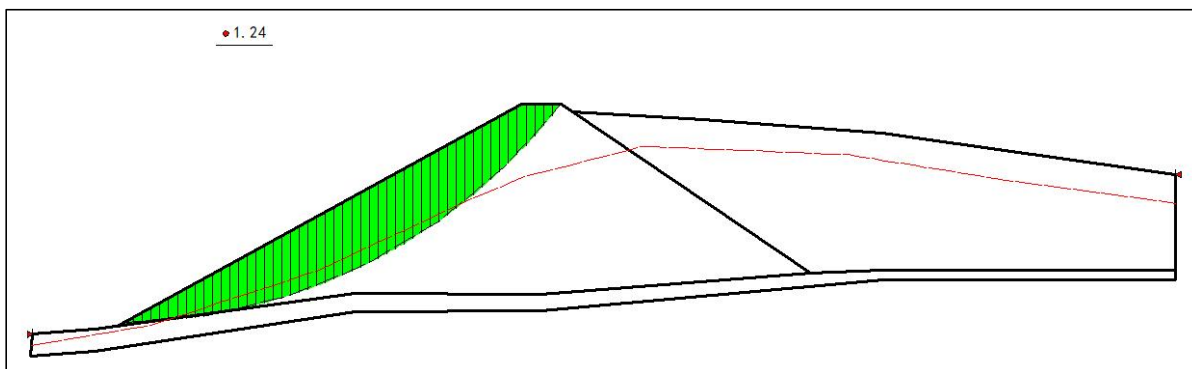
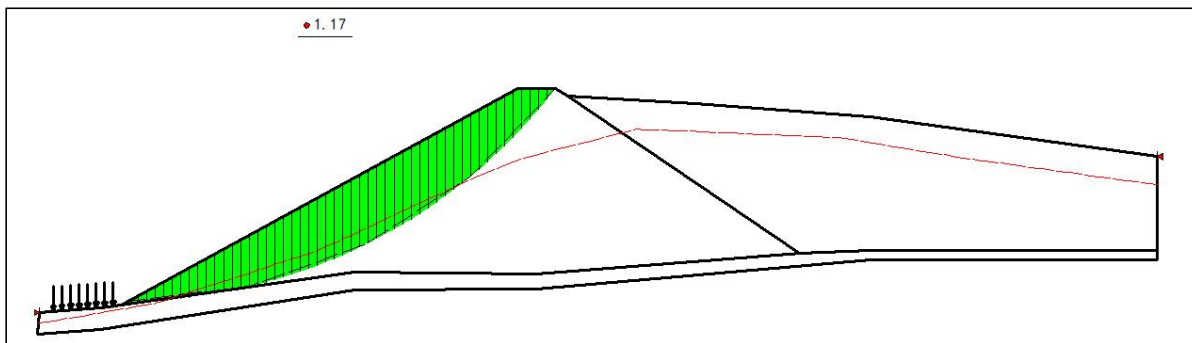
运行阶段		瑞典圆弧法	简化毕肖普法	最小安全系数	结论
现状	正常运行	1.22	1.33	1.15/1.25	稳定
	洪水运行	1.13	1.24	1.05/1.15	稳定
	特殊运行	1.09	1.17	1.00/1.10	稳定

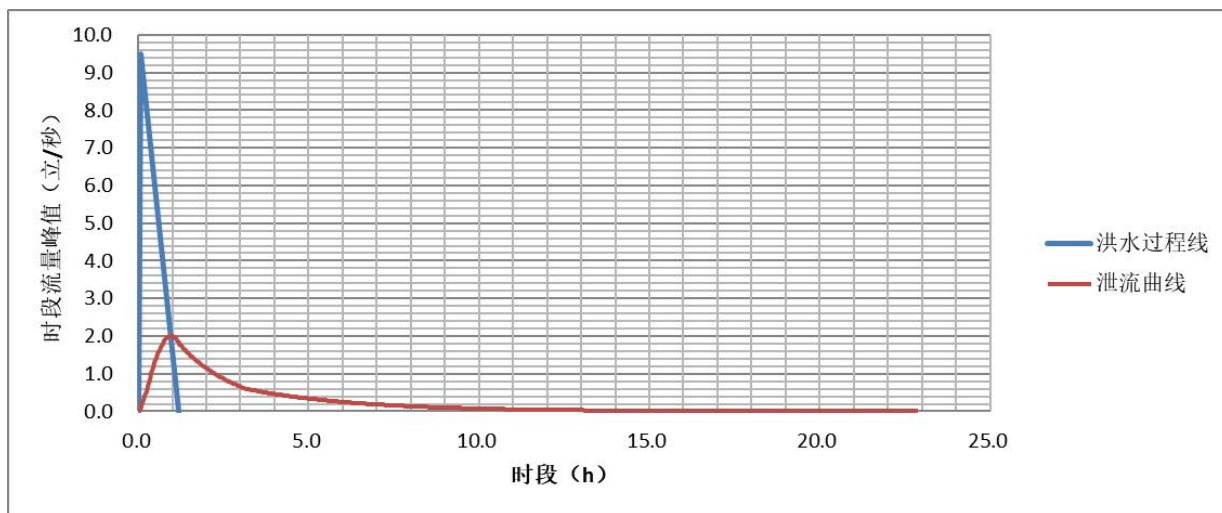
图 3-14 调洪演算结果图

项目	单位	尾矿坝	允许值
滩顶标高	m	139.68	—
等别	/	五等	—
洪水重现期	%	1	—
正常水位	m	137.7	—
干滩长度（正常运行）	m	15	—
调洪高度	m	0.58	—
最高洪水位	m	138.28	—
最大下泄流量	m ³ /s	2.0	—
最小干滩长度（洪水运行）	m	15	40
安全超高（洪水运行）	m	1.4	0.4
