岫岩满族自治县本达铁矿有限公司干堆尾矿库位于鞍山市岫岩县哈达碑镇马家店村，为“山谷型”尾矿库，设计总坝高 59.0m，总库容 $346.56 \times 10^4 \text{m}^3$ ，为四等库，鉴于尾矿库下游存在居民，按三等库设计。拦砂坝为碾压堆石坝，堆积坝筑坝方式采用库尾式尾矿排矿筑坝法，库区内采用排水井-排水管排洪，库周采用截洪沟截洪。目前，该尾矿库剩余库容已所剩无几，为落实《尾矿库安全监督管理规定》（国家安全生产监督管理总局令第 38 号，2015 年 7 月 1 日第 78 号修订）等文件的相关要求，企业拟对该干堆尾矿库实施闭库。

2024 年 12 月 19 日，我公司评价组对该项目进行实地勘察、测量和资料收集工作，并提出现场整改意见，企业认真落实，在详细的实地考察、资料分析和现场调研，依据相应的法律法规和技术标准、初步设计文件及委托方所提供的其他资料，分析了尾矿库可能存在的主要危险、有害因素，并运用安全检查表法、定量分析法进行了评价，在评价的基础上提出了相应的措施和建议，最终得出了该项目的安全现状评价结论，于 2025 年 5 月编制完成了《岫岩满族自治县本达铁矿有限公司干堆尾矿库闭库安全现状评价报告》。

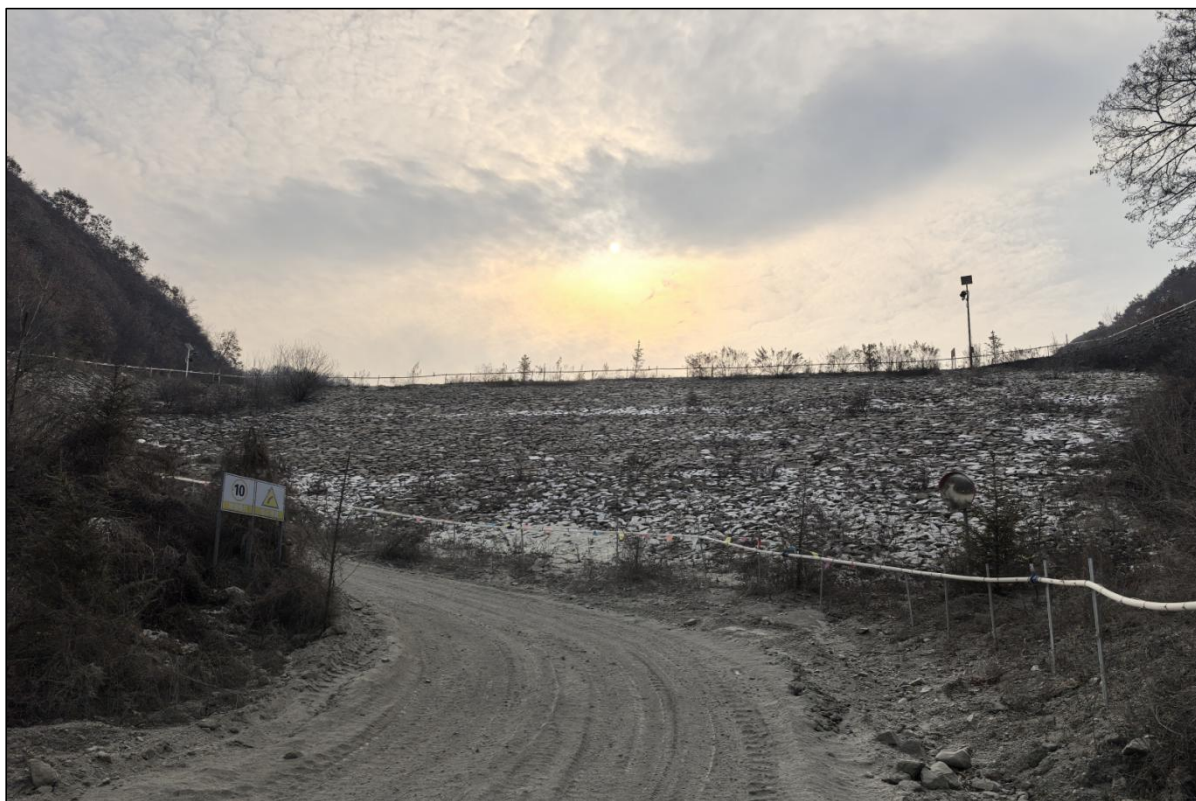
拦砂坝位于该沟谷沟口处，坝型为碾压堆石坝，依据闭库勘察报告，坝顶标高 285.0m，坝轴线处原地面标高 265.0m，坝高 20.0m，坝顶宽度 10.0m，上、下游边坡比均为 1:2.0，坝外坡为干砌块石护坡。坝顶内侧设有石笼挡墙，采用格宾网装块石修筑，单个石笼断面为 $1.2\text{m} \times 3.6\text{m}$ ，挡墙高 1.2m，采用锚杆与坝顶相接，锚杆行间距 1.2m，长 2.5m，直径 25mm，双排布置。拦砂坝坝坡比按设计进行施工，符合设计要求。坝体未发现塌陷、裂缝、冲沟等现象，块石护坡质量完好。

图 2-3 拦砂坝

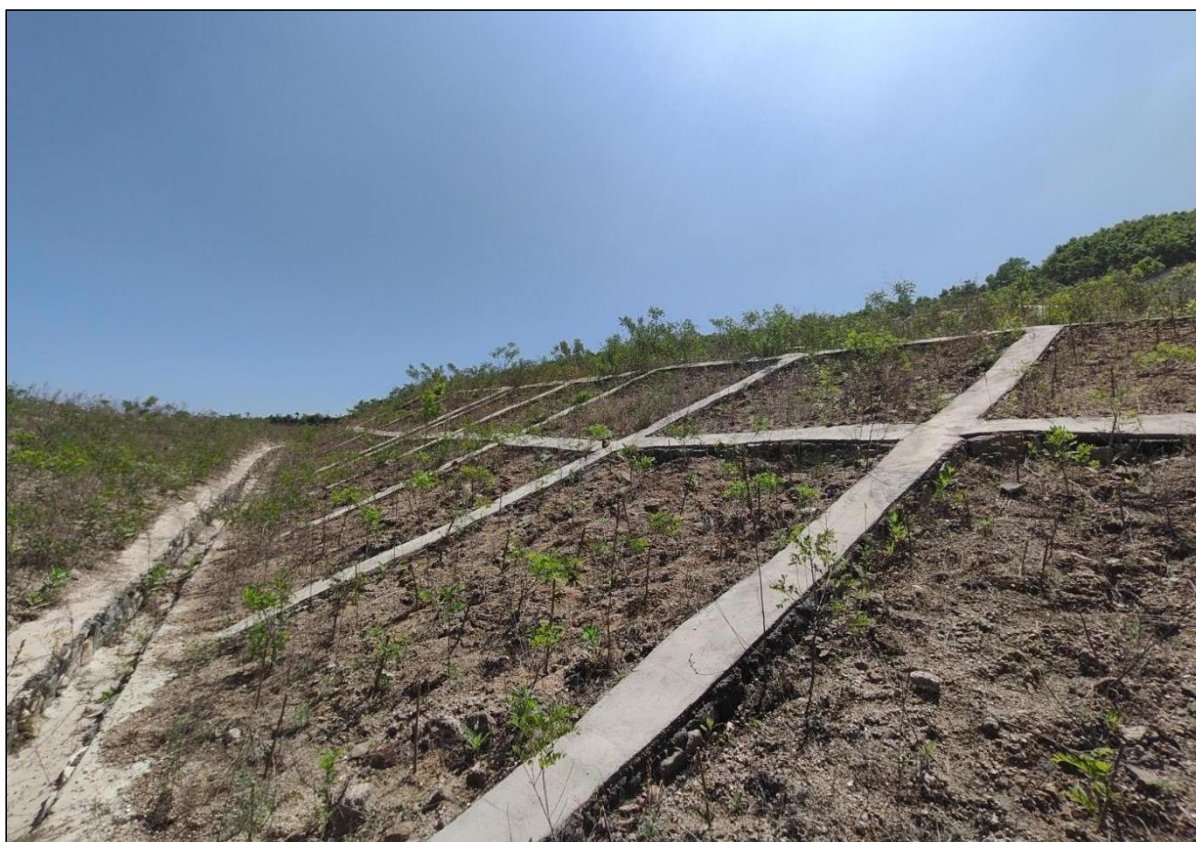
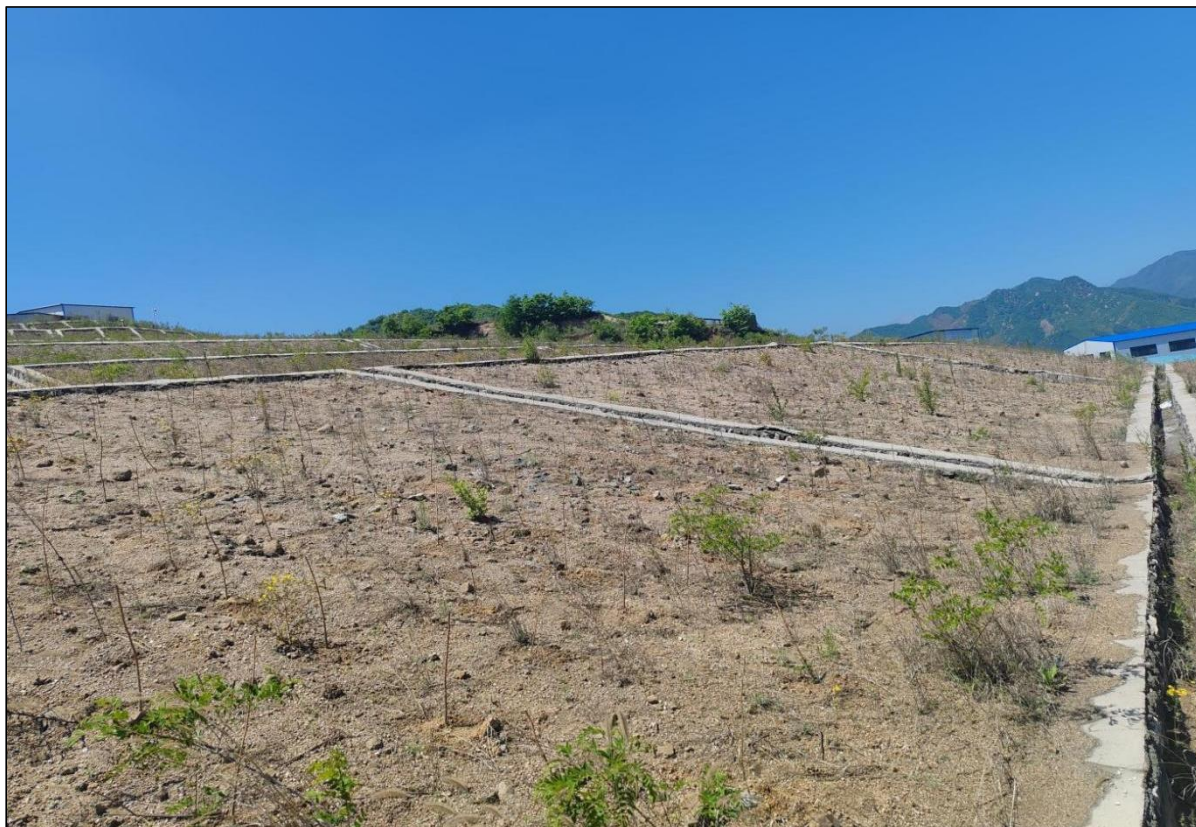
375m 标高以上已形成永久边坡，375m 标高以下尚未最终整形，坝面未设置维护设施，局部边坡坡度较陡。

图 2-4 上部永久边坡（一）

图 2-5 上部永久边坡（二）

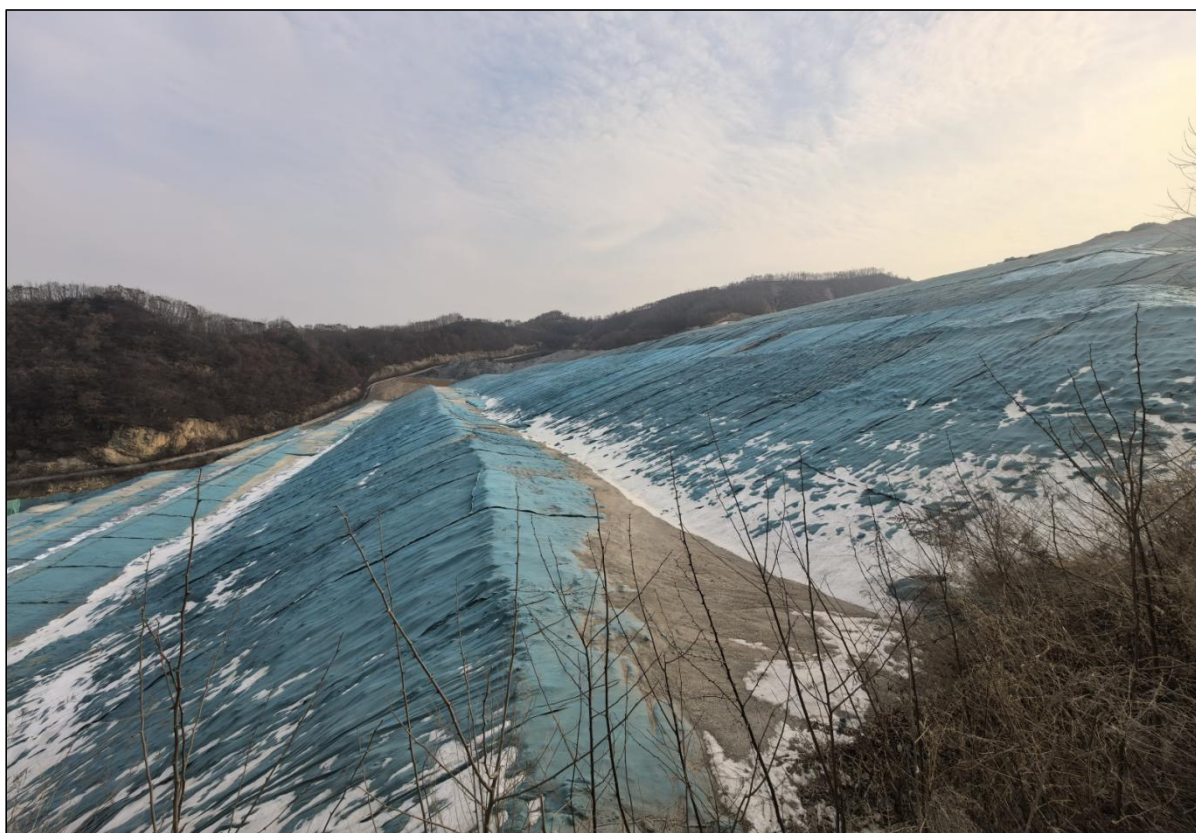
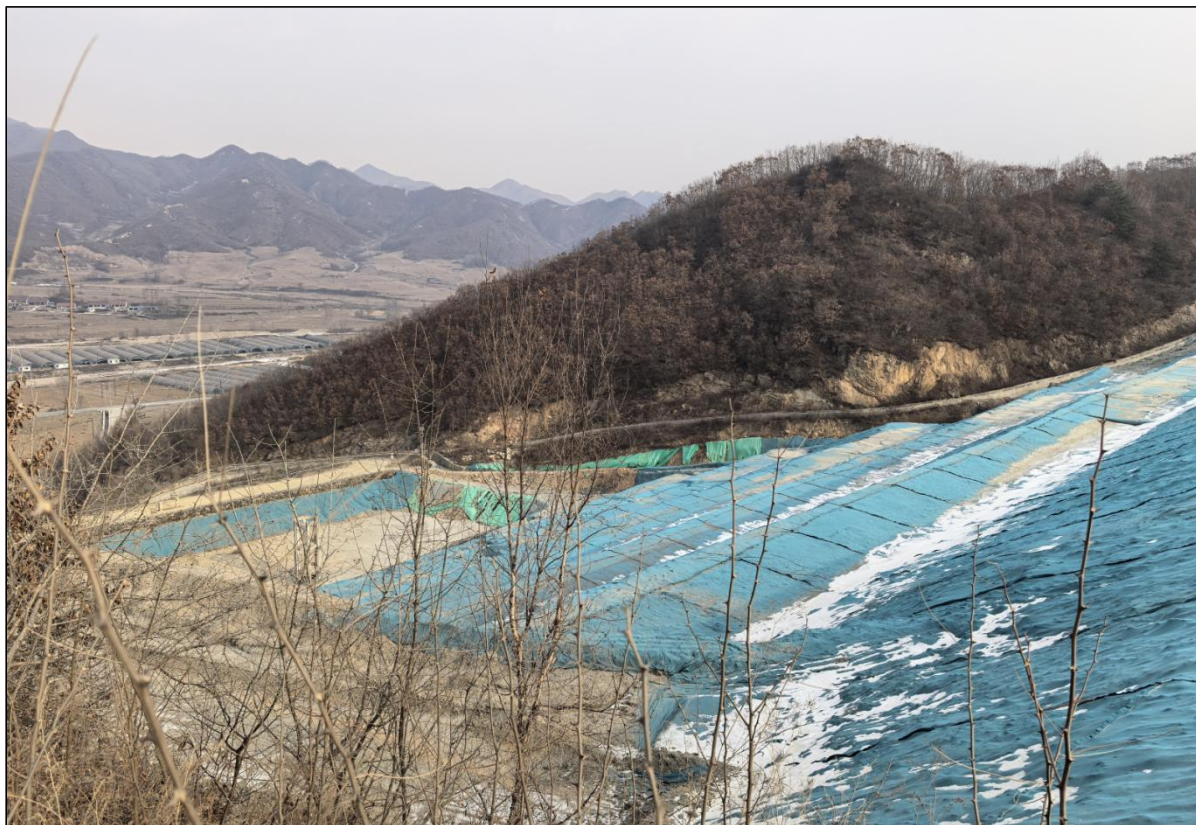
图 2-6 下部临时边坡（一）

图 2-7 下部临时边坡（二）

该项目现状坝体浸润线埋深较深，未发现坝坡渗水、滑坡等不良现象，坝体整体稳定性满足要求，发生溃坝的可能性不大。但坝外坡平均坡比略小于设计值，局部边坡过陡，未进行护坡及修建排水沟，存在发生坝坡失稳、结构破坏的可能。

评价组通过现场勘察及尾矿坝的定性、定量评价结果分析：拦砂坝现状坝体无渗漏、管涌、沼泽化、裂缝和滑坡现象，坡面护坡良好，坝体稳定性满足要求，能够满足闭库要求；堆积坝坝体稳定性满足要求，375m 标高以下坝体尚未形成永久边坡，在下一步闭库设计时，应根据勘察及稳定性分析结果，优化、完善永久边坡的设计方案。

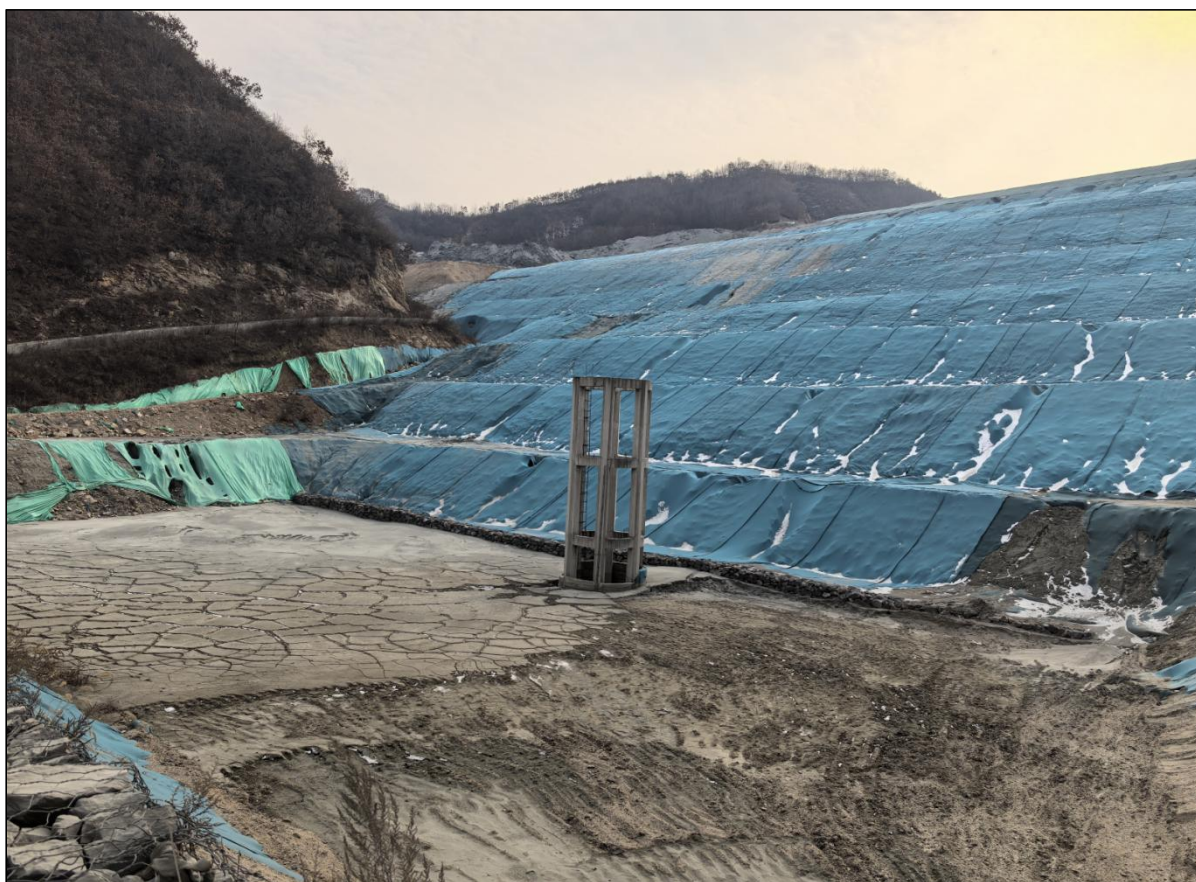
排水井共 1 座，设置在拦挡坝前，为六柱框架式排水井，钢筋混凝土结构，内径 3m，井高 15m，目前出露于尾砂面约 8.0m。排水井井座下接排水管，穿拦砂坝坝基，外端接至坝下排水明渠，排水管为钢筋混凝土结构，内径 1.5m，壁厚 250mm。

图 2-8 排水井

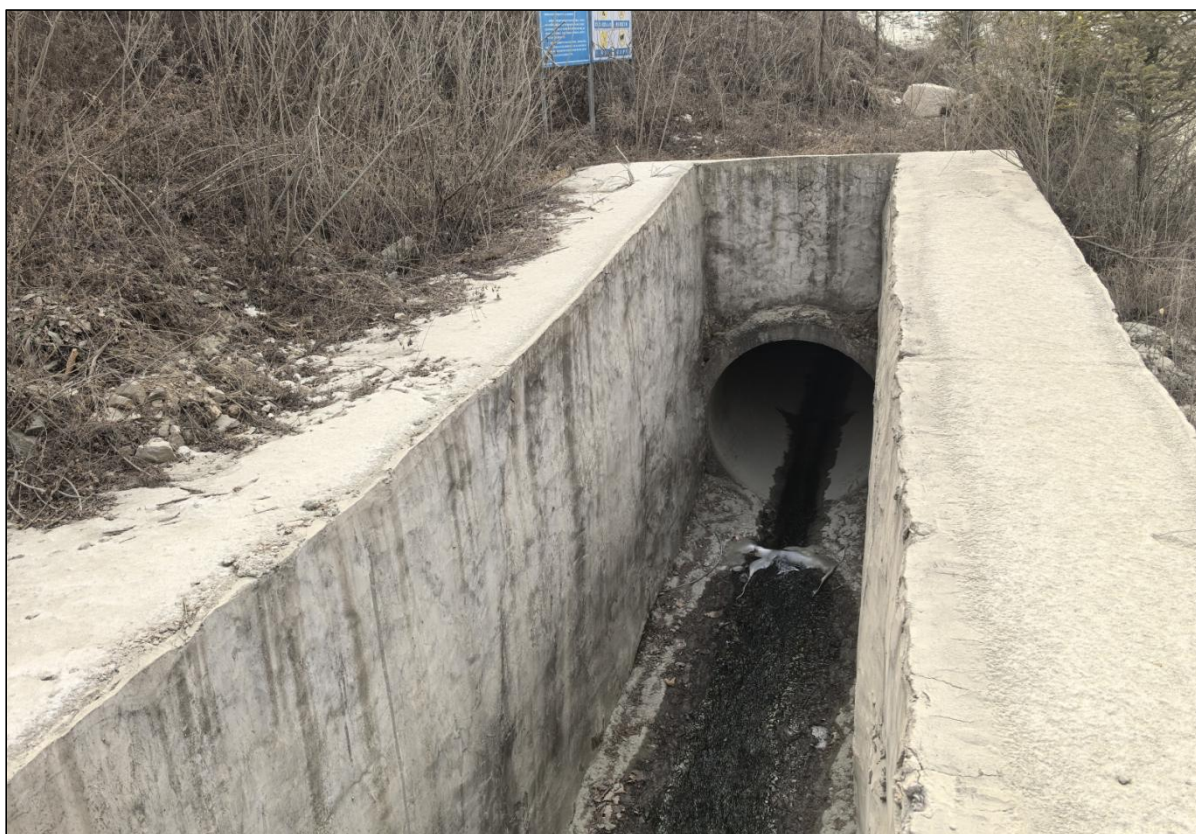
图 2-9 排水管出口

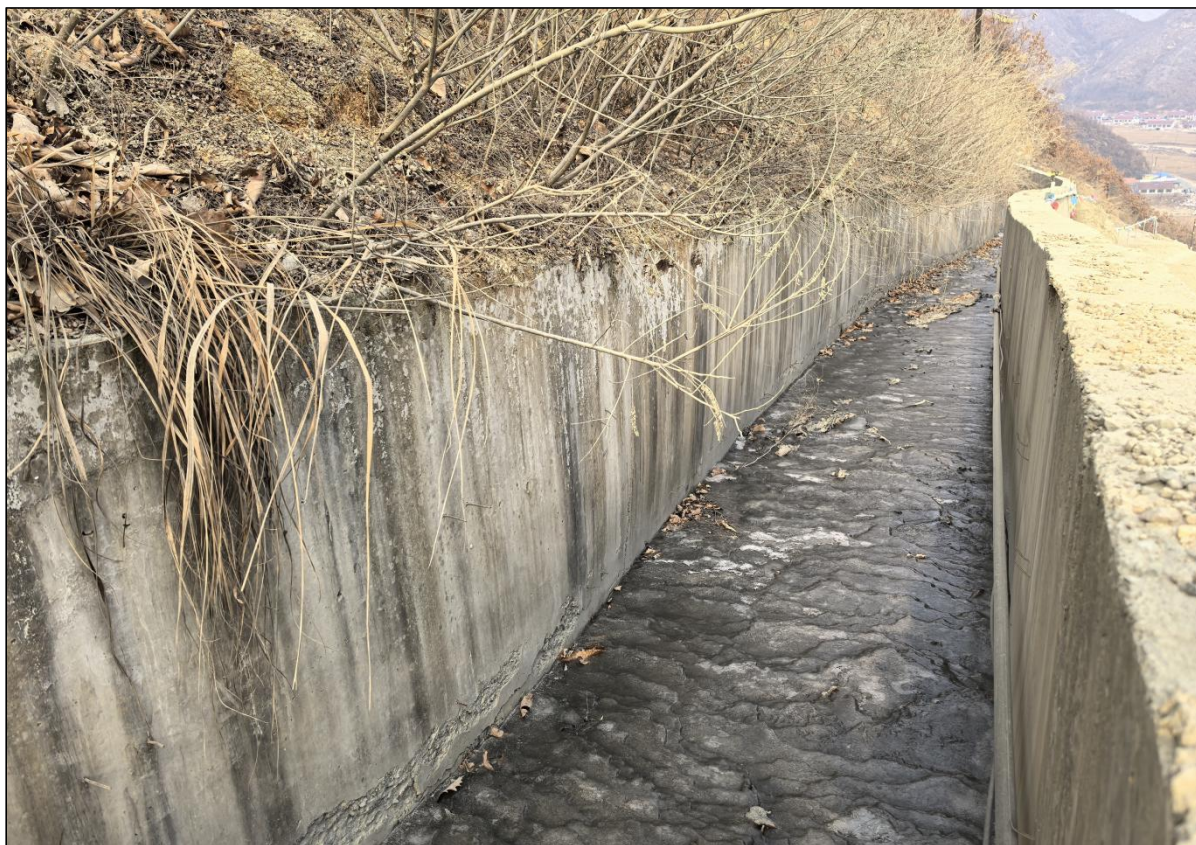
通过现场调查及查阅排洪构筑物检测报告，井-管式排洪系统和截洪沟整体运行正常，混凝土衬砌段截洪沟表观质量基本完好，断面尺寸总体满足设计要求，混凝土抗压强度满足设计要求，沟底局部淤积，局部存在竖向裂缝，但并未影响截洪沟的正常运行。浆砌石衬砌段截洪沟表观质量基本完好，断面尺寸总体满足设计要求，砂浆抗压强度满足

图 2-10 混凝土衬砌段

采用安全检查表对排水设施进行了 7 项检查，有 6 项符合要求。检查结果表明：该尾矿库防洪标准符合要求，排水设施运行正常，无破损、剥蚀、裂缝等现象；排洪构筑物结构安全可靠，能够满足闭库要求。在下一步闭库设计，应对截洪沟内的淤堵物进行清理。

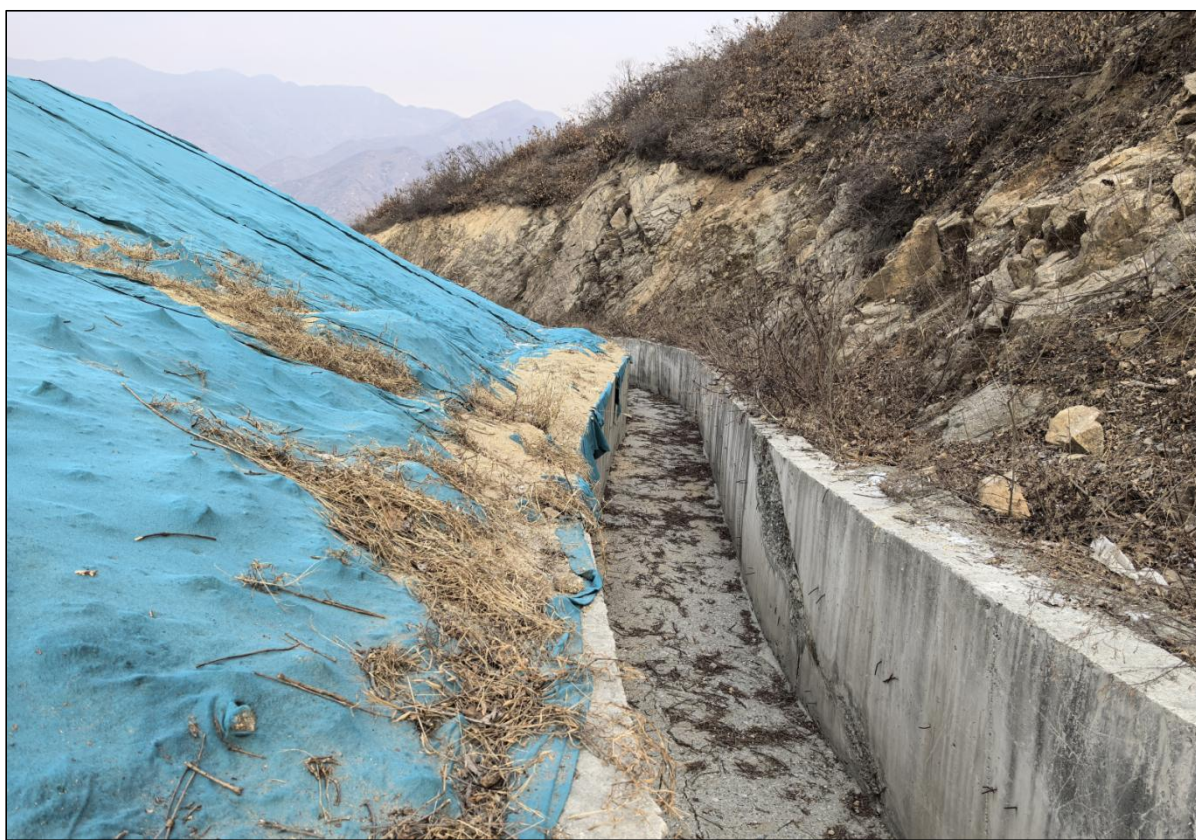
设计要求。局部截洪沟位于尾砂堆积标高以下，将被尾砂覆盖。

图 2-11 混凝土衬砌段截洪沟（尾砂堆积面以下）

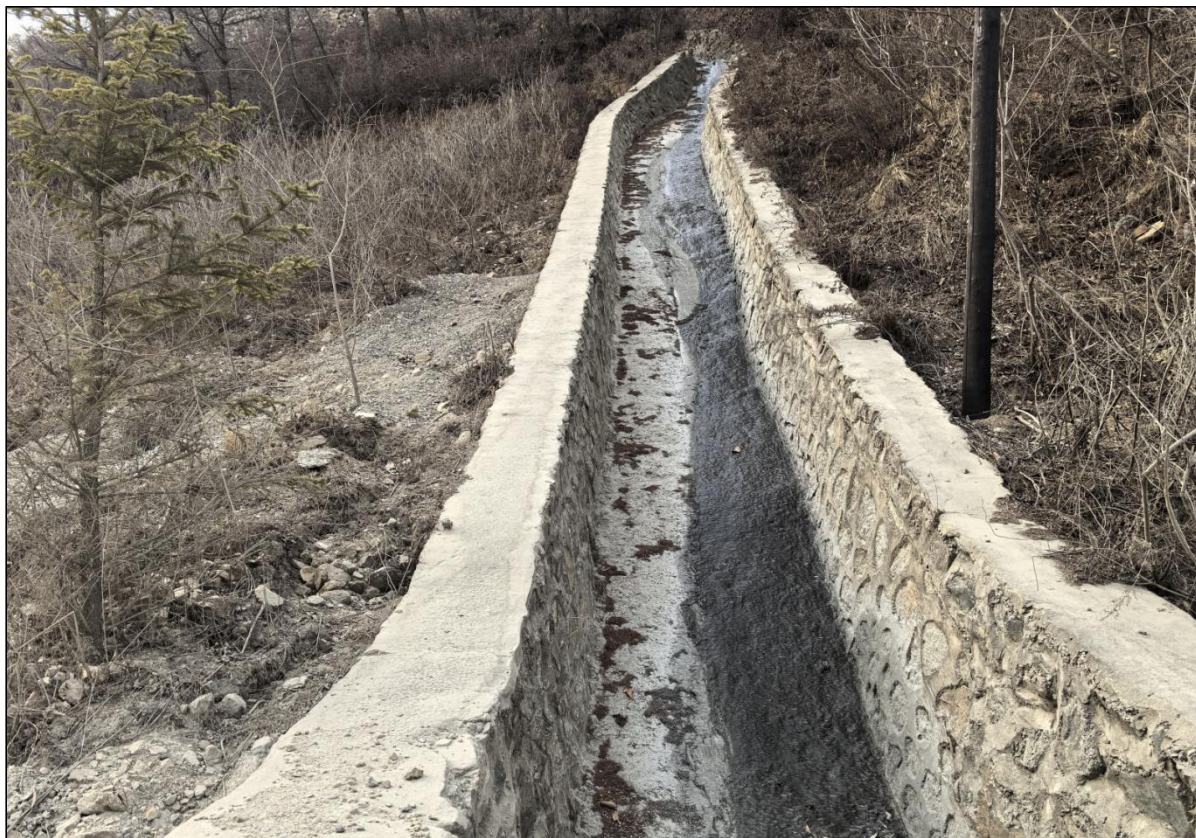
图 2-12 浆砌石衬砌段截洪沟

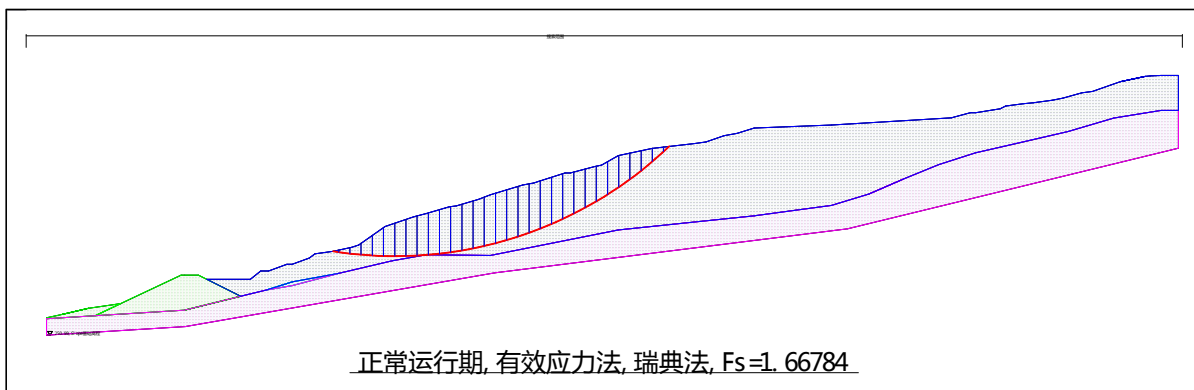
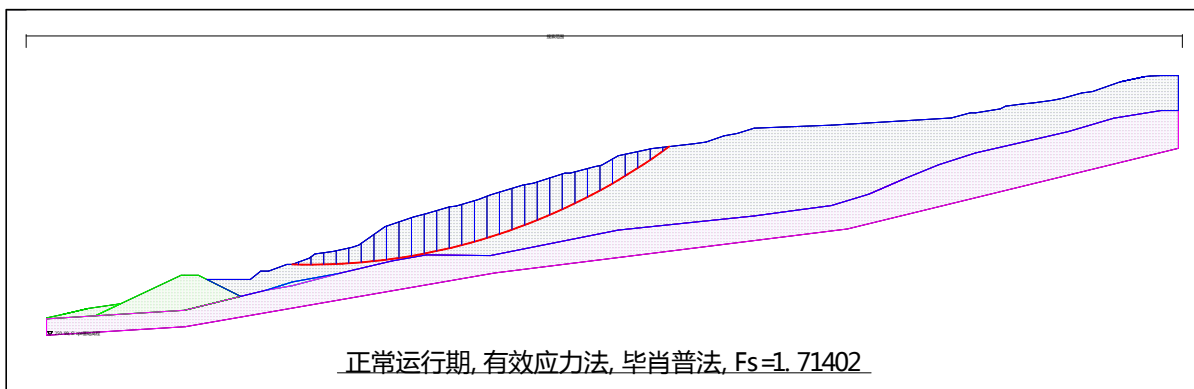
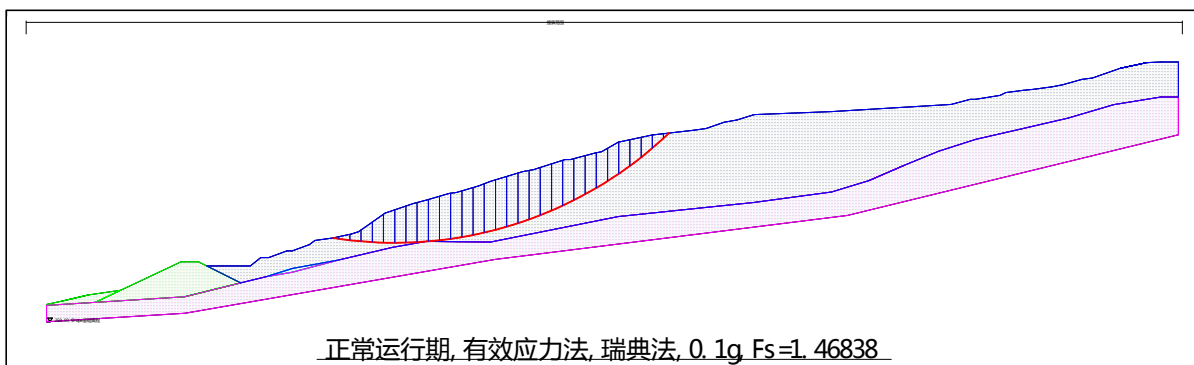
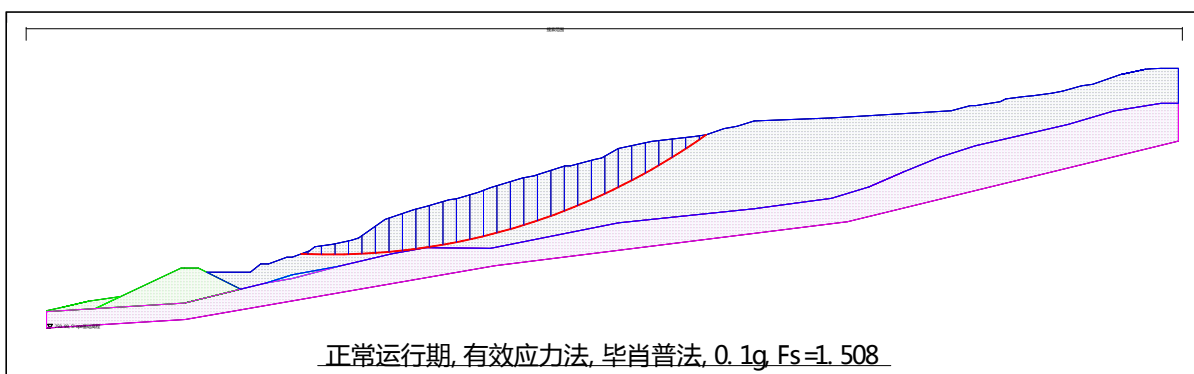
工况	计算方法	计算安全系数	允许安全系数	安全性判断
正常运行	瑞典法	1.668	1.20	稳定
	毕肖普法	1.714	1.30	稳定
特殊运行	瑞典法	1.468	1.05	稳定
	毕肖普法	1.508	1.15	稳定
