本次安全现状评价对象为岫岩满族自治县天兴矿业有限公司一采区露天开采项目，该露天矿采用公路开拓汽车运输，剥离平台自上而下分台阶开采，开采型材采用分台阶绳锯机开采，铲叉两用车装车，自卸汽车运输，生产能力为 0.36 万  $m^3/a$ 。

为有助于政府各级应急管理部门对矿山企业安全生产的宏观管理与监督，便于企业整改，从而切实、充分地达到安全评价工作的目的，兹提出《岫岩满族自治县天兴矿业有限公司一采区（大理石）露天开采安全现状评价报告》。

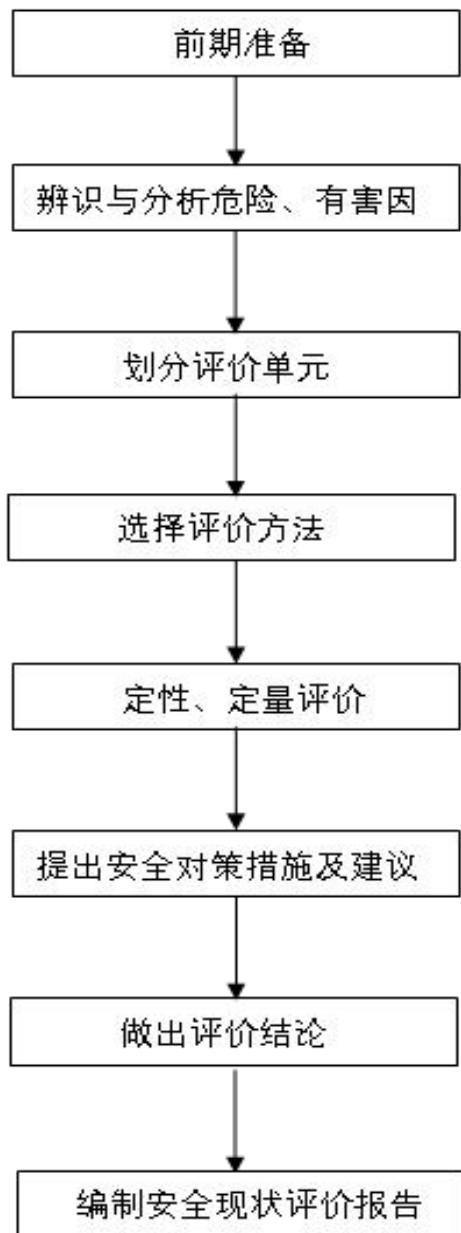
图 1-1 安全评价工作程序

本次安全现状评价的程序主要是：前期准备；危险、有害因素辨识与分析；划分评价单元，选择评价方法；进行定性、定量评价；提出相应安全对策措施；确定评价结论并提出建议；编制安全现状评价报告。具体的安全现状评价工作程序如图 1-1 所示。

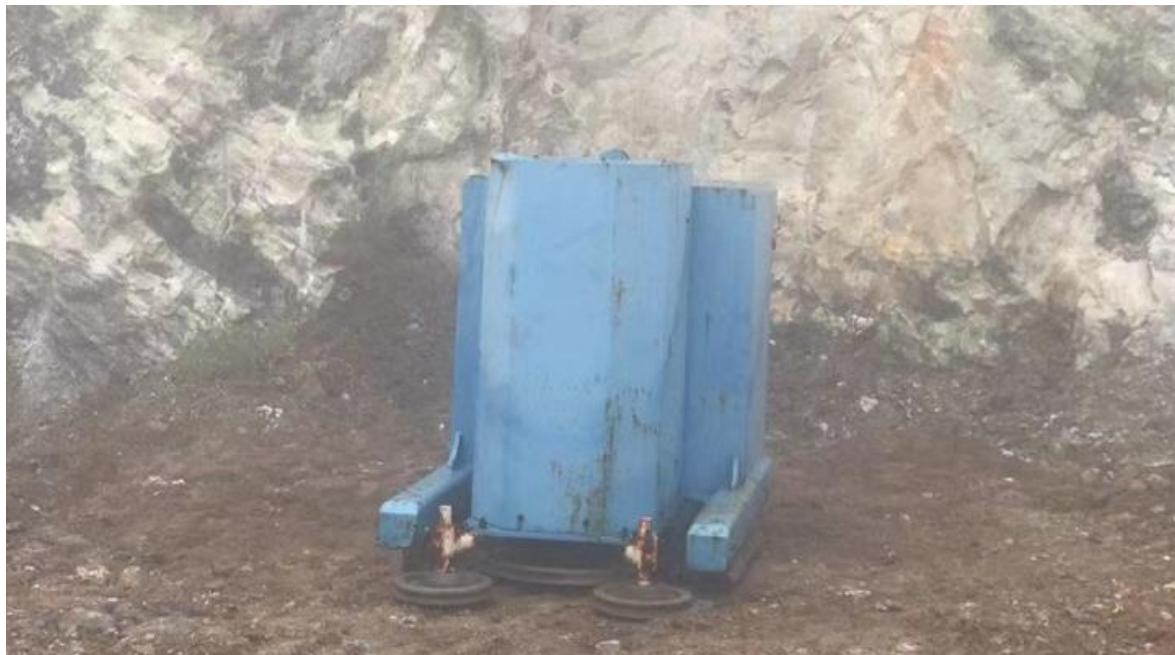
图 2-3 SDW-45 型绳锯机

矿山采用绳锯机切割开采荒料。由于型材（饰面用石料大理石）市场因素，企业未进行大规模开采，当前表层第四系和矿岩风化严重，较为破碎，目前矿山还使用爆破和机械开挖清理第四系和破碎矿岩，待矿岩条件好时采用绳锯机。

<p>3. 操作绳锯机应遵守下列规定：</p> <p>——操作人员接受培训合格后方可操作设备；</p> <p>——轨道铺设前清理平台，保证轨道铺设区域的平整；</p> <p>锯切作业前，应检查并确认动力电缆及控制电缆均正常，保护接地良好；</p> <p>——操作台应放置于绳锯机侧面 15m 以外，并与串珠锯运动方向垂直；操作人员的站位应符合绳锯机操作的有关要求，严禁直接面对绳锯切割方向进行操作或跨越运行中的串珠绳；</p> <p>——锯切作业前应在绳锯机外侧安置安全防护栏栅，周围人员退到安全位置后方能启动绳锯机；</p> <p>——锯切作业时，若需要进入锯切区域，操作人员应停止锯切作业，待问题处理完毕确认安全后，方可启动绳锯机；</p> <p>——绳锯机水平切割作业前，操作者应将专用的安全挡板置于外露的串珠绳外侧。安全挡板的高度应超过串珠锯运动高度 0.5m 以上；</p> <p>——垂直切割作业前，应在导轨尾部安放高度 2m 以上的安全挡板；</p>	<p>《爆破安全规程》之 4.10.2</p>	<p>询问</p>	<p>1、操作人员持有培训合格证书；</p> <p>2、轨道铺设前清理平台，保证轨道铺设区域的平整；锯切作业前，检查并确认动力电缆及控制电缆均正常，保护接地良好；</p> <p>3、操作台放置于绳锯机侧面 15m 以外，并与串珠锯运动方向垂直；严禁直接面对绳锯切割方向进行操作或跨越运行中的串珠绳；</p> <p>4、在绳锯机外侧安置安全防护栏栅，周围人员退到安全位置后方启动绳锯机；</p> <p>5、锯切作业时，若需要进入锯切区域，操作人员立即停止锯切作业，待问题处理完毕确认安全后，方可启动绳锯机；</p> <p>6、绳锯机水平切割作业前，操作者将专用的安全挡板置于外露的串珠绳</p>	<p>符合要求</p>
--	-------------------------	-----------	--	-------------

<p>——在进行垂直面切割时，禁止人员站在与切割线相同方向上观察切割轨迹。移动冷却水管时，应从切缝侧面操作；</p> <p>——切割作业时操作人员不得离开操作台；自动切割即将完成时应转到人工控制，并逐渐减低行走速度；</p> <p>——每次停机后，都要检查串珠绳接头，及时更换截面磨损或不符合要求的接头；</p> <p>——雨雪、雷暴、大雾、大风等不良天气应停止作业。</p>		<p>外侧。安全挡板的高度超过串珠锯运动高度 0.5m 以上；</p> <p>7、垂直切割作业前，在导轨尾部安放高度 2m 以上的安全挡板；</p> <p>8、切割作业时操作人员不得离开操作台；自动切割即将完成时转到人工控制，并逐渐减低行走速度；</p> <p>9、每次停机后，都要检查串珠绳接头，及时更换截面磨损或不符合要求的接头；</p> <p>10、雨雪、雷暴、大雾、大风等不良天气立即停止作业。</p>	
	4. 荒料堆场通道宽度应满足装运设备的作业要求；荒料堆高不应超过 3 层。	GB16423-2020 之 7.3.8	查看及询问	荒料堆场通道宽度满足装运设备的作业要求；荒料堆高未超过 3 层。
铲装和运输	1. 金属非金属露天开采项目自 2015 年 2 月 13 日起立即禁止采用人工集中铲装装卸矿岩。	《安监总管一〔2015〕13 号》	查看及询问	露天采场采用铲叉两用车装卸矿岩。

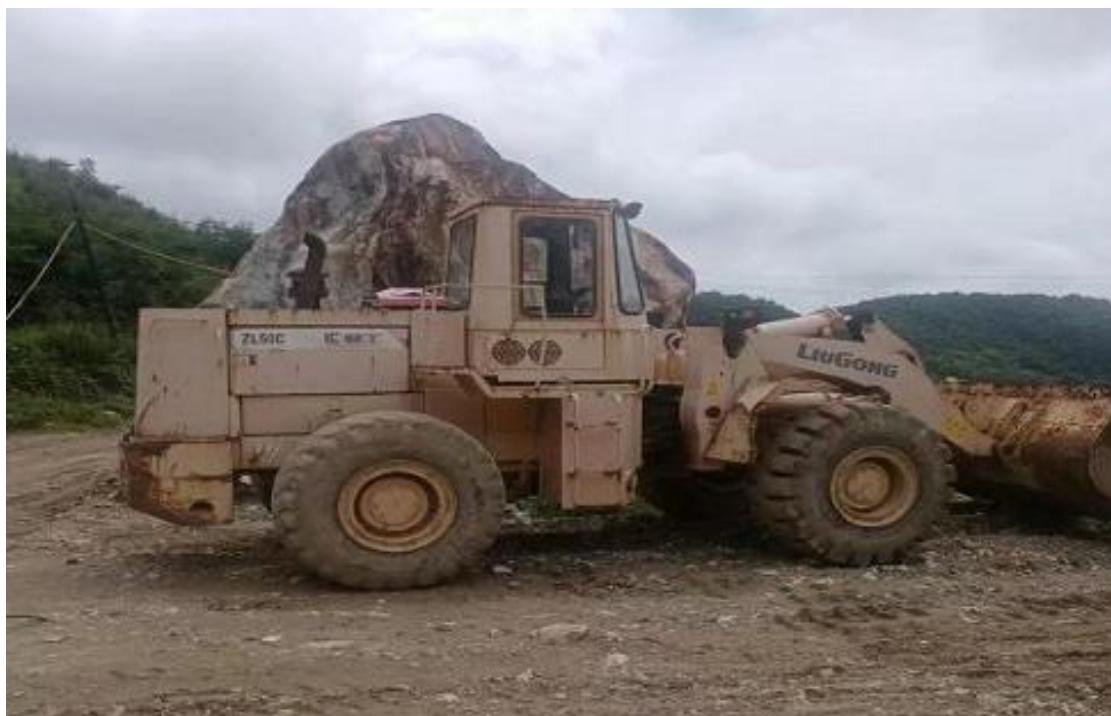
图 2-4 ZL50C 型铲叉两用车

目前矿山使用 1 台 ZL50C 型铲叉两用车进行铲装作业。

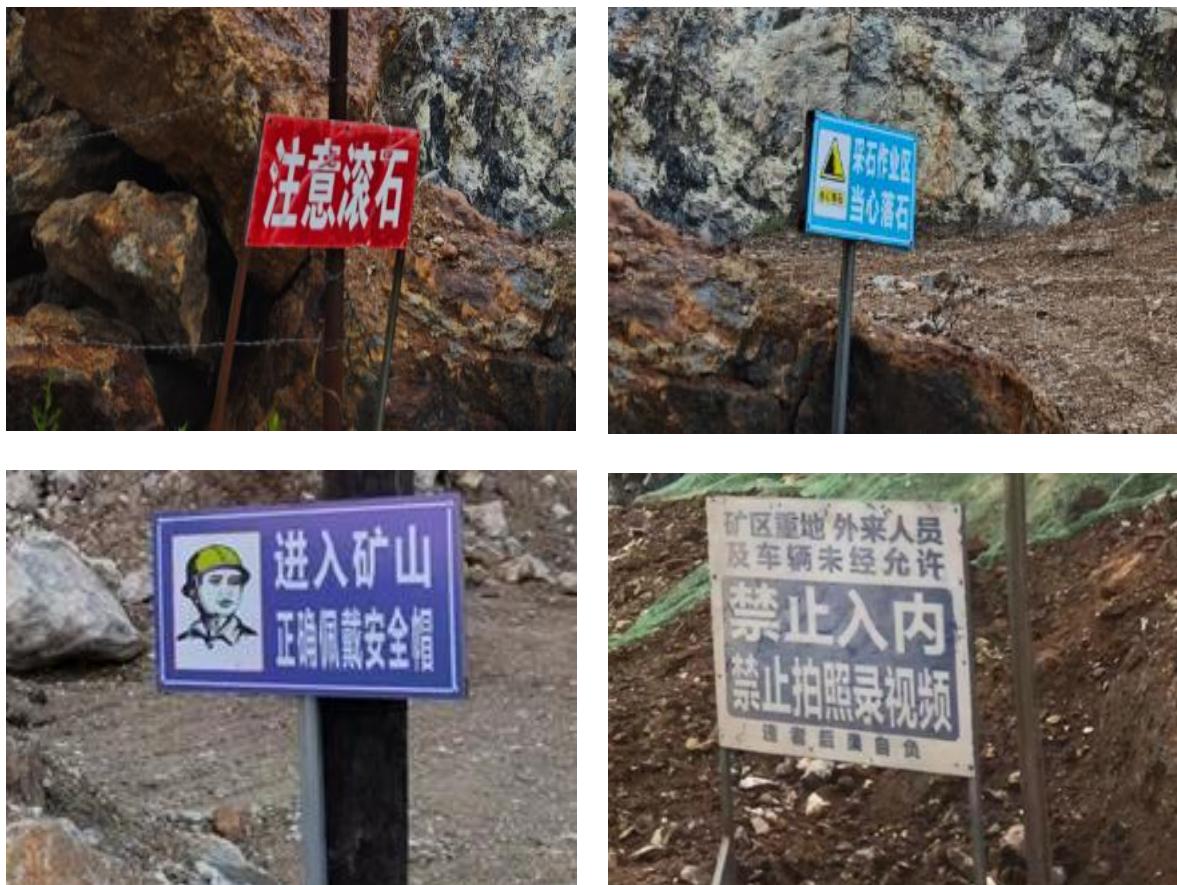
图 2-5 采场安全警示牌

岫岩满族自治县天兴矿业有限公司一采区在矿区入口处设置了警示标志，露天采场危险部位设置了安全警示标志。

- (1) 矿山应定期进行应急演练，并做好记录及时存档。
- (2) 因遇大雾、尘雾而影响能见度，或因暴风雨、雪或有雷击危险不能正常生产时，应立即停止作业；威胁人身安全时，人员应转移到安全地点。
- (3) 矿山应做好防尘工作，对容易产生粉尘的地点定期进行洒水降尘，并加强对运输道路洒水降尘工作的频率。
- (4) 采场周围增设防护网，增设警示标志，防止无关人员误入采场。
- (5) 应定期对露天矿山进行安全稳定性检查（雨季应加强），发现坍塌或滑落征兆，应立即停止采剥作业，撤出人员和设备，查明原因，及时采取安全措施，并报告矿有关主管部门，并保存好有关记录。
- (6) 应定期对灭火器材进行检查，保证合格有效，过期的应及时更换。
- (7) 严格按设计要求自上而下分台阶开采，台阶高度控制在 10m，台阶坡面角控制在 90° 以内，安全并合理地利用矿产资源。严禁掏采，以确保边坡稳定。同时应在《初步设计》设计范围内开采，严禁越界开采。
- (8) 在矿山开采过程中要针对周边原有采矿工程进行探测和论证，若有影响采区安全措施，保证矿山开采安全。
- (9) 合理调度采场内车辆及移动设备，加强管理以避免发生车辆伤害事故。
- (10) 冬季应对铲装运输设备设置防滑链等防滑措施，确保设备安全生产。
- (11) 企业应完善运输道路的高陡路基路段，或者弯道、坡度较大的填方地段，远离山体一侧应设置高度不小于车轮轮胎直径 1/2 的护栏、挡车墙等安全设施及醒目的警示标志。
- (12) 使用绳锯机时严格按照操作规程进行作业，确保设备操作过程中人员设备安全。
