岫岩满族自治县本达铁矿有限公司干堆尾矿库位于鞍山市岫岩县哈达碑镇马家店村，为“山谷型”尾矿库，设计总坝高 59.0m，总库容 $346.56 \times 10^4 \text{m}^3$ ，为四等库，鉴于尾矿库下游存在居民，按三等库设计。拦砂坝为碾压堆石坝，堆积坝筑坝方式采用库尾式尾矿排矿筑坝法，库区内采用排水井-排水管排洪，库周采用截洪沟截洪。目前，该尾矿库剩余库容已所剩无几，为落实《尾矿库安全监督管理规定》（国家安全生产监督管理总局令第 38 号，2015 年 7 月 1 日第 78 号修订）等文件的相关要求，企业拟对该干堆尾矿库实施闭库。

2024 年 12 月 19 日，我公司评价组对该项目进行实地勘察、测量和资料收集工作，并提出现场整改意见，企业认真落实，在详细的实地考察、资料分析和现场调研，依据相应的法律法规和技术标准、初步设计文件及委托方所提供的其他资料，分析了尾矿库可能存在的主要危险、有害因素，并运用安全检查表法、定量分析法进行了评价，在评价的基础上提出了相应的措施和建议，最终得出了该项目的安全现状评价结论，于 2025 年 5 月编制完成了《岫岩满族自治县本达铁矿有限公司干堆尾矿库闭库安全现状评价报告》。

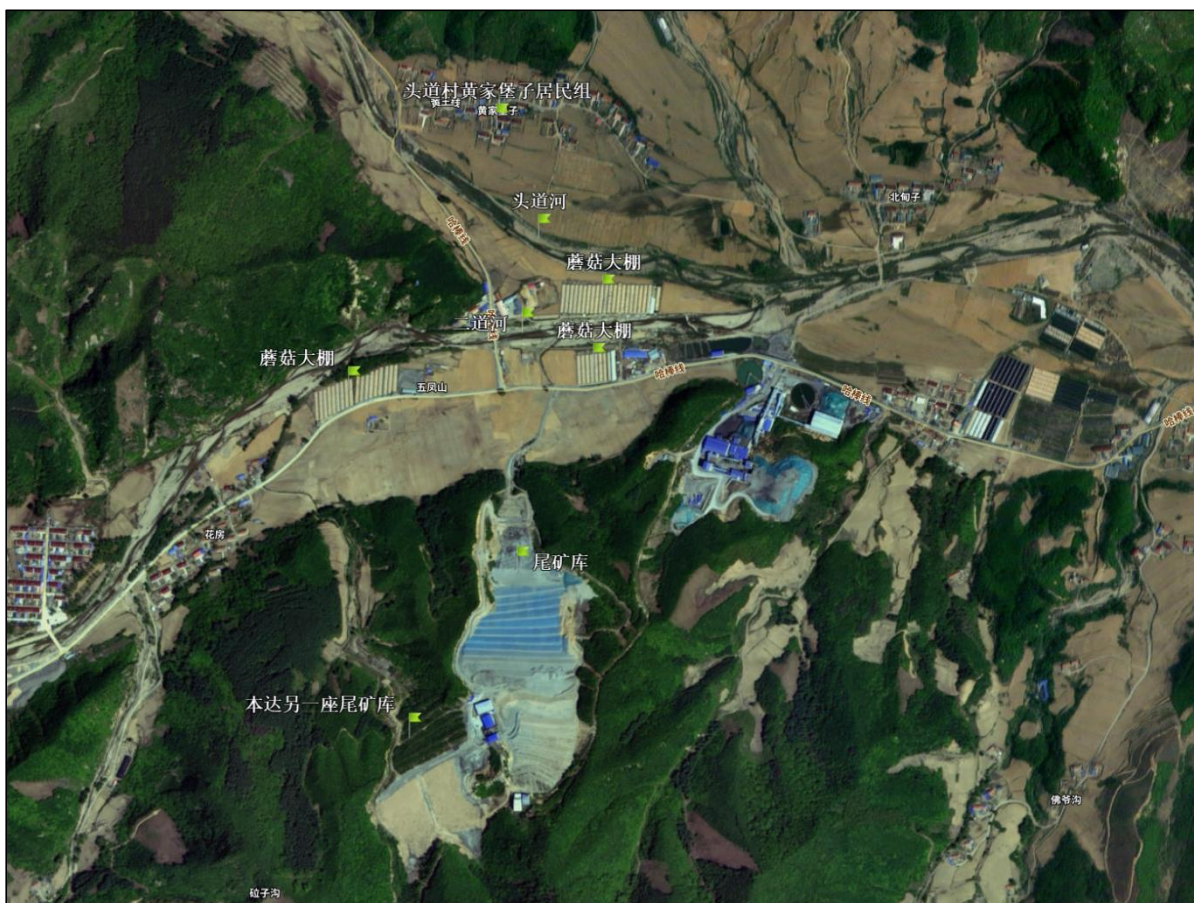
图 2-2 库区周边情况

经现场调查，该尾矿库位于岫岩满族自治县哈达碑镇马家店村一自然沟内，库区大体呈南北方向，为三面环山，一面筑坝的“山谷型”尾矿库，尾矿库下游 1km 范围内依次有农村公路、蘑菇大棚、河道和头道村黄家堡子居民组。公路为东西走向，与尾矿库所在沟谷正交，距拦砂坝坝脚直线距离约 230m；蘑菇大棚位于道路北侧，共有三座，距拦砂坝坝脚最近距离约 250m；河道共有两条，依次为二道河和头道沟河，走向与尾矿库所在沟谷正交，河道宽度均为 50m，深为 2.5m，距拦砂坝坝脚直线约为 320m 和 500m。头道村黄家堡子居民组距拦砂坝坝脚最近距离约 750m。库区西侧为本公司的另一座尾矿库，中间有山脊相隔。除此之外，尾矿坝坝脚起至下游尾矿流经路径 1km 范围内无居民及重要设施，无风景名胜、国家自然保护区或军事设施，无民用、公用设施、供电线路，无国家级公路、铁路和桥梁等设施。
